# **ROTURA DEL ESCUDO FEMORAL EN PRÓTESIS TOTAL DE RODILLA**

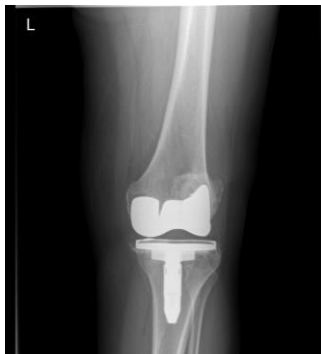
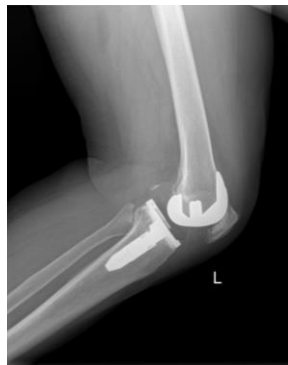
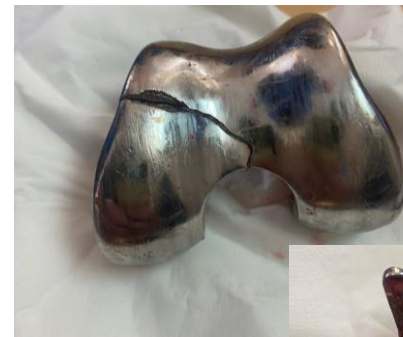
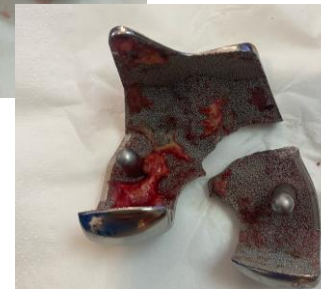
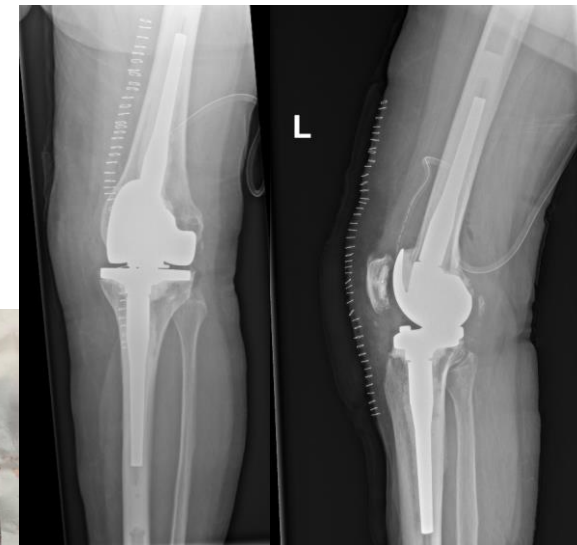
- Varón de 62 años intervenido de PTR izquierda en marzo de 2011.
- Tras caída en mayo de 2022 refiere dolor mecánico en rodilla izquierda y aumento de la limitación a la movilidad.
  - Rx simple: fragmento de densidad metálica en compartimento medial.
- Se solicita TC donde se aprecia fragmento metálico en el compartimento medial no descartando rotura del margen medial del implante femoral.
- En la cirugía de revisión de nuestro caso se observó que el componente femoral estaba bien fijado con el cóndilo medial roto pero cementado homogéneamente. Se recambió utilizando una prótesis tipo charnela.
- La paciente presenta buena evolución con mejoría sintomática y sin complicaciones en el postoperatorio.
