Hemiartroplastia fallida por ruptura del tallo femoral: reporte de dos casos

[*Rev Col Or Tra* 2010; 24(1): 66-9]

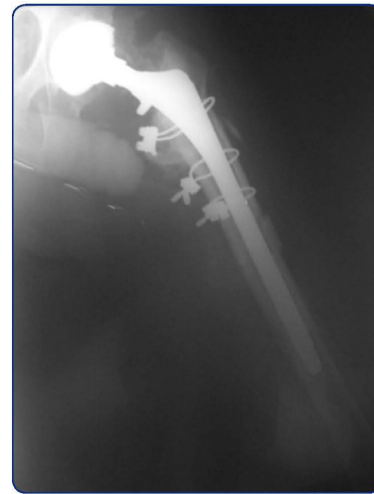
Figura 3. Radiografía posquirúrgica de la revisión de una prótesis total de cadera.

osteotomía femoral controlada, retirando así el resto de la prótesis y todo el cemento intramedular (figura 2). No se evidenciaron signos de infección. Se realiza la osteosíntesis del fémur mediante cerclaje de alambre y se coloca un tallo femoral de revisión de tamaño 12 poroso, con una cabeza femoral de 28 mm y una copa acetabular de 52 mm no cementada (figura 3), la cual queda estable al realizar maniobras de provocación. No se presentaron complicaciones posquirúrgicas.

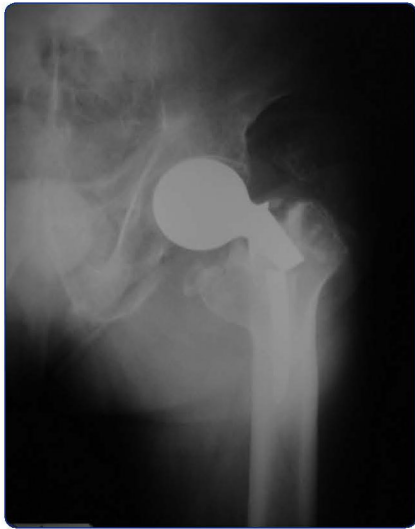
Hombre de 84 años, jubilado, deambulador domiciliario, quien ingresa al Servicio de Urgencias de Ortopedia por imposibilidad para la marcha tras una caída de su propia altura. El paciente refiere un dolor progresivo en el muslo de 3 meses de evolución en relación con la marcha. En el momento de su ingreso, se encuentra acortamiento y discreta rotación externa de la extremidad. Se documenta por imaginología la fractura de una prótesis parcial de cadera a nivel del tallo (figura 4). El paciente, sin antecedentes médicos de importancia, había sufrido 3 años antes una caída de su propia altura

presentando una fractura del cuello femoral, por lo cual se le realizó una hemiartroplastia tipo Thompson cementada sin complicaciones. En los controles posteriores, no se encuentran alteraciones y se obtiene la deambulación independiente del paciente, quien se pierde en el seguimiento a partir del sexto mes posoperatorio.

Figura 4. Fractura de una prótesis parcial tipo Thompson.

Ahora, tras esta complicación por fallo del material, se hospitaliza el paciente, se ordenan reactantes de fase aguda que se encuentran dentro de límites normales, sin signos de aflojamiento distal en el tallo y se programa para revisión con una prótesis total. El procedimiento se realiza mediante un abordaje posterolateral tipo Kocher-Langenbeck. Intraoperatoriamente, se encuentra una secreción blanquecina escasa y se sospecha la posibilidad de infección por microorganismos de baja virulencia, motivo por el cual se retira el vástago, se realiza curetaje del fémur y se coloca un espaciador de cemento prefabricado con la idea de esperar el resultado de los cultivos para finalmente llevarlo a una nueva revisión. Se descarta infección desde el punto de vista bacteriológico e histopatológico, pero por motivos administrativos es necesario darlo de alta y postergar la cirugía de revisión.

En el segundo caso, las razones de la falla estarían en el implante de pequeño tamaño, la subestimación de la edad fisiológica del paciente y el trauma de la caída, probablemente en menor importancia, debido a que el dolor previo sugiere una sobrecarga mecánica y que la fatiga ya estaba en curso.
