# Reporte de técnica quirúrgica

Doctor Rubén Darío Hernández S.  
Centro Médico Imbanaco, Cali

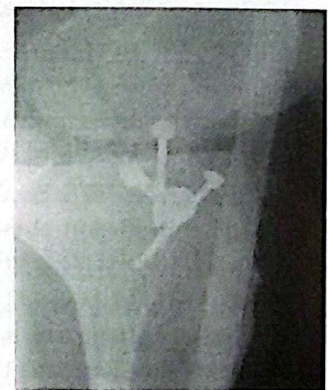
torio daño del cartílago articular. Se decide tomar un injerto osteocondral de la cabeza de la fibula en su articulación con la tibia proximal mediante un abordaje lateral, respetando la inserción del bíceps, el ligamento colateral lateral, el ligamento tibio-fibular proximal y manejando con precaución el nervio peroneo común (figura 2).

**Figura 2:** Esquema del procedimiento.

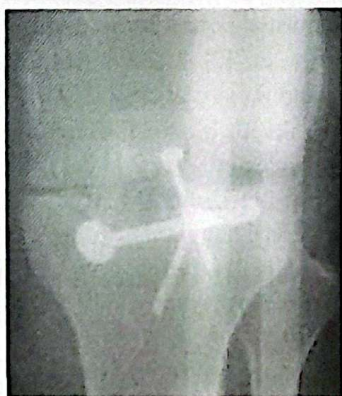
Se aplica el injerto en el defecto, se fija junto a una porción de la cortical anterior del platillo con un tornillo de esponjosa (con arandela) de 6,5 mm al igual que la espina tibial (figuras 3 y 4). Observar cómo queda el defecto en la cabeza de la fibula (figura 5).

**Figura 3:** Radiografía AP de control.

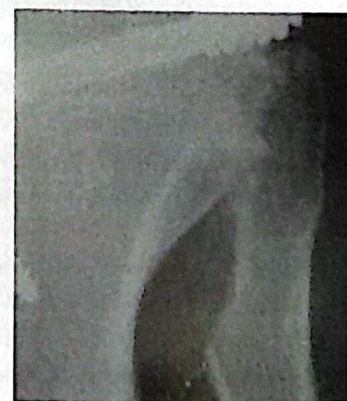
**Figura 4:** Radiografía lateral de control.
