ROTURA DEL ESCUDO FEMORAL EN PRÓTESIS TOTAL DE RODILLA

**Autores: Jorge Moussallem González, Martha Juncal Barrio Velasco,
Sergio Martín Blanco, Lino Hernández Hernández, Miguel Ángel
Ruano Martín, Marta Fernández de Torre, Sara Mesías de la
Concepción**

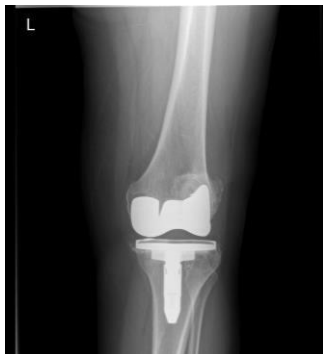
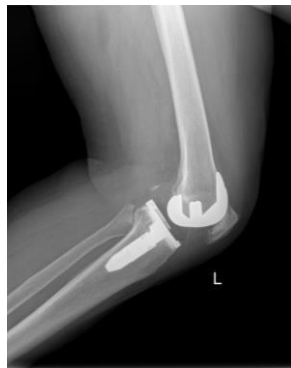
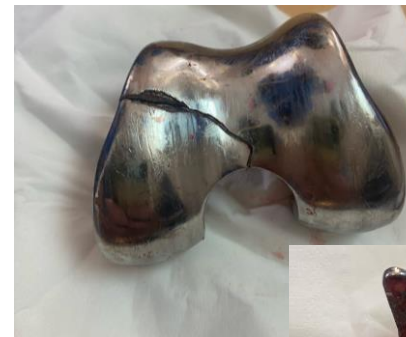
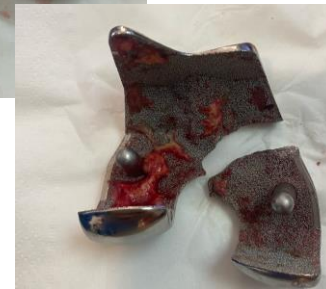
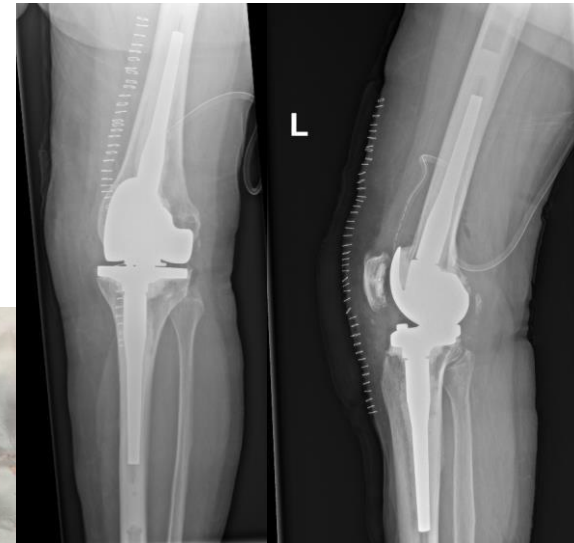
- Varón de 62 años intervenido de PTR izquierda en marzo de 2011.
- Tras caída en mayo de 2022 refiere dolor mecánico en rodilla izquierda y aumento de la limitación a la movilidad.
 - Rx simple: fragmento de densidad metálica en compartimento medial.
- Se solicita TC donde se aprecia fragmento metálico en el compartimento medial no descartando rotura del margen medial del implante femoral.
- En la cirugía de revisión de nuestro caso se observó que el componente femoral estaba bien fijado con el cóndilo medial roto pero cementado homogéneamente. Se recambió utilizando una prótesis tipo charnela.
- La paciente presenta buena evolución con mejoría sintomática y sin complicaciones en el postoperatorio.

- Se han descrito diferentes causas que conducen a rotura por fatiga del componente femoral de una prótesis total de rodilla incluyendo:
 - Diseño de implantes no adecuado
 - Inadecuada orientación del implante
 - Cementación inadecuada
 - Crecimiento óseo insuficiente
 - Osteolisis
 - Inestabilidad
 - Desgaste del polietileno
 - Traumatismo
- En el caso clínico que presentamos los factores precipitantes podrían haber sido el traumatismo y el leve alineamiento residual en varo.
